Directions for Use

ESTABLISHMENT LABS
STERILE SILICONE BREAST IMPLANTS
MOTIVA IMPLANT MATRIX®

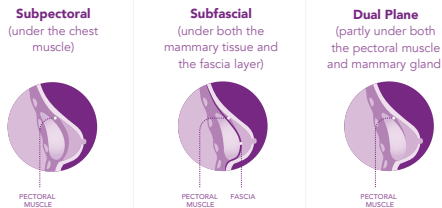
**Implant Placement Selection**

Breast implants may be positioned throughout different incisions, in several different tissue planes, described as the pocket location. The selection of this pocket is often a key process in obtaining the desired outcome in individual patients. A pocket that matches the specific conditions of the patient's physical/historical characteristics while maintaining a low-profile risk of complications is crucial. Surgeons should consider the use of published principles for implant selection that minimize the risks of both short and long-term complications.

Submuscular/Subpectoral—Benefits of this technique have been reported to include, but are not limited to, greater soft tissue coverage, lower risk of implant visibility, palpability, capsular contracture and infection, less interference with mammography.

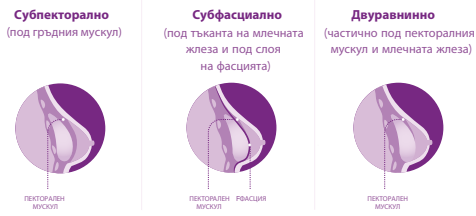
Гръдният имплант могат да бъдат разположени чрез различни инцизии в няколко различни тъкани равнини, описани като „разположение на джоба“. Изборът на този джоб често е ключов процес за постигане на желания резултат при отделните пациенти. От решаващо значение е джобът да отговаря на специфичните условия на физическите/историческите характеристики на пациента, като същевременно се поддържа нисък риск от усложнения. Хирурзите трябва да обмислят използването на публикуваните принципи за избор на импланти, които свеждат до минимум рисковете от краткосрочни и дългосрочни усложнения.

Субмукулел/субпекторален – Съобщава се, че предимствата на този метод включват, но не се ограничават до, по-голямо покритие с мекти тъкани, по-малък риск от видимост и осезаемост на импланта, капсулна контрактура и инфекция, по-малко смущения при мамография.

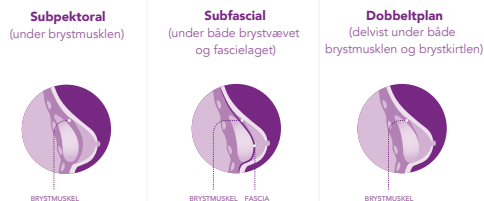
Brystimplantater kan placeres via forskellige incisioner, i flere forskellige vævsplaner, beskrevet som lommens placering. Udvalgelse af denne lomme er ofte den vigtigste proces med hensyn til at opnå det ønskede resultat hos individuelle patienter. Det er afgørende, at der vælges en lomme, som matcher de specifikke tilstande forbundet med patientens fysiske/historiske karakteristika, samtidig med at der opretholdes en lav risikoprofil med hensyn til komplikationer. Kirurger bør overveje at anvende offentliggjorte principper for valg af implantat, der minimerer risikoen for både kortvarige og langvarige komplikationer.

Submuskulær/subpektoral – Det er rapporteret, at fordelene ved denne teknik omfatter, men er ikke begrænset til, større bløddæknning, mindre risiko for synlighed af implantatet, palperbarhed, kapselkontraktur og infektion samt mindre interferens med mammografi.

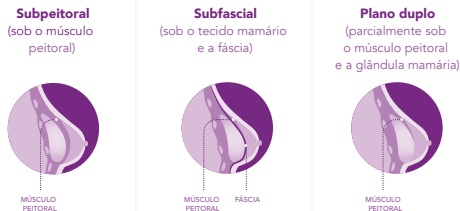
Os implantes mamários podem ser posicionados ao longo de diferentes incisões, em vários planos tecidulares diferentes, descritos como a localização da cavidade cirúrgica. A seleção desta cavidade é muitas vezes um processo fundamental na obtenção do resultado desejado em doentes individuais. É fundamental uma cavidade que corresponda às características específicas das características físicas/históricas da paciente, enquanto se mantém um risco de complicações de baixo perfil. Os cirurgiões devem considerar a utilização dos princípios publicados para a seleção dos implantes, que minimizam os riscos de complicações a curto e a longo prazo.

Submuscular/subpeitoral — foram descritos benefícios desta técnica, que incluem, entre outros, maior cobertura por tecidos moles, menor risco de visibilidade do implante, palpabilidade, contratura capsular e infeção, menor interferência com mamografia.
